KOSTOL NANEBOVZATIA PANNY MÁRIE  
ARCHITEKTONICKO-HISTORICKÝ VÝSKUM  
Č. ÚZPF 409/1

ŽUPČANY

Autori výskumu: Mgr. Michaela Haviarová, PhD.  
Mgr. art. Tomáš Haviar  
november 2019

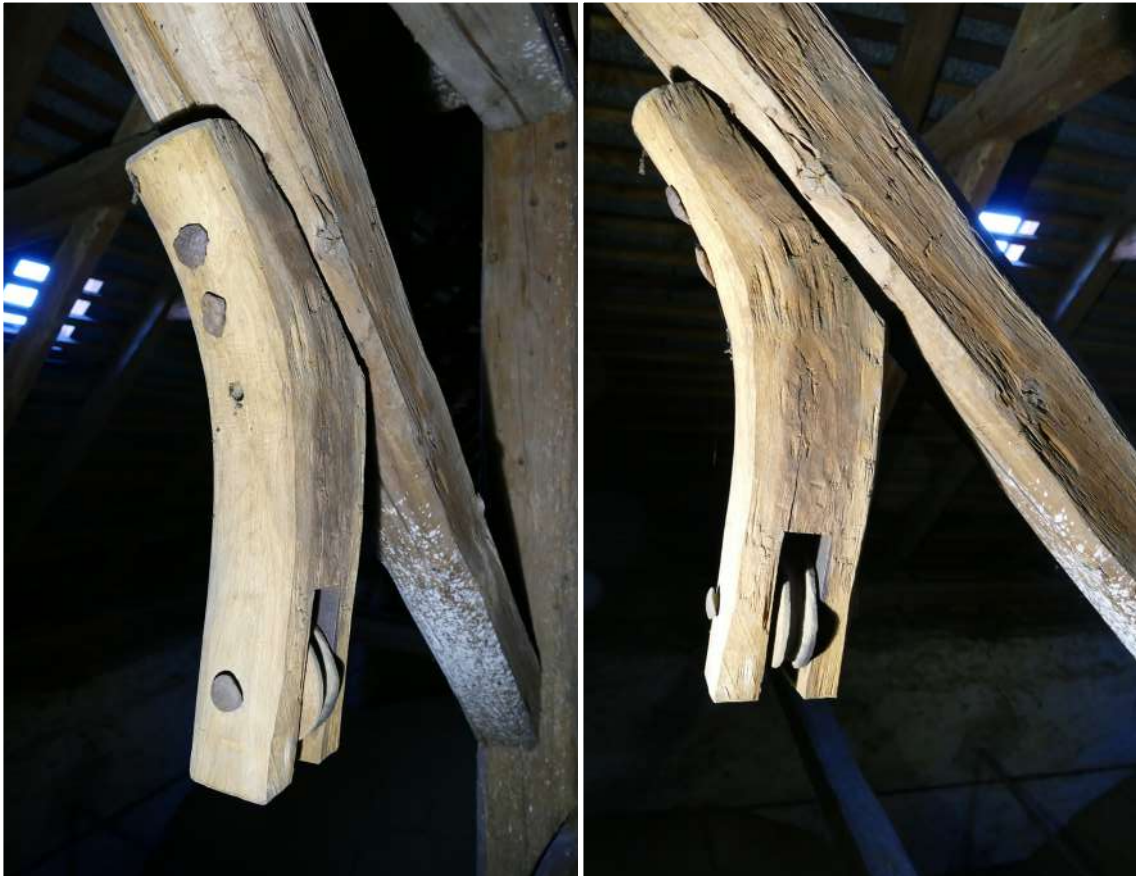
| Situovanie: na východnom pásiku 2. stĺpika od východu historickej krovovej konštrukcie lode | |
| Popis: Na pásiku bol 3 veľkými kovanými kľincami uchytený mechanizmus s kladkou na vyťahovanie lustra. Prvok upevnený o pásik je v hornej časti – v spoji s pásikom – zahnutý a zrezaný, dole pokračuje zvislo. V spodnej časti má v strede šírky výrez, kde je vložené otočné koliesko so strednou hlbokou drážkou, osadené na kovanej oske, upevnenej po stranách trámu kruhovými rozkutými hlavičkami. Niektoré spoje sú sekundárne istené priemyselnými kľincami s kruhovými hlavičkami. | |
| Stav: dobrý | |

| Návrh na opatrenia a ochranu počas obnovy: Počas obnovy dbať, aby nedošlo k poškodeniu. | |
| Návrh na spôsob obnovy a prezentácie: Umelecko-remeselne obnoviť. | |

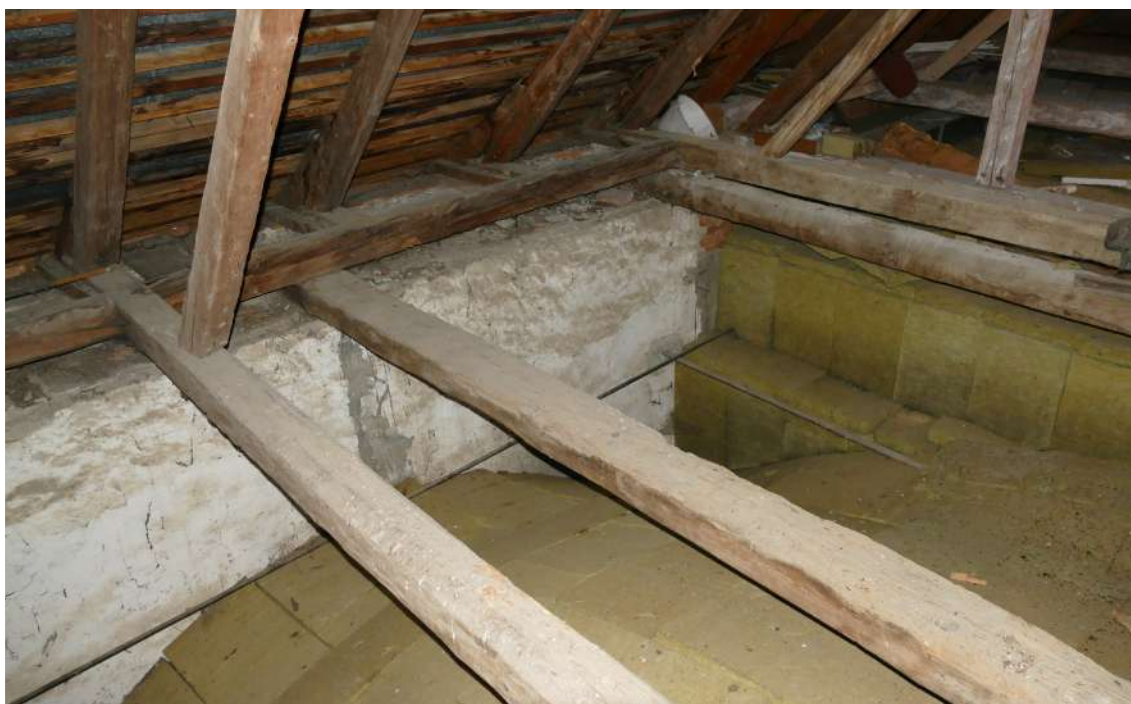
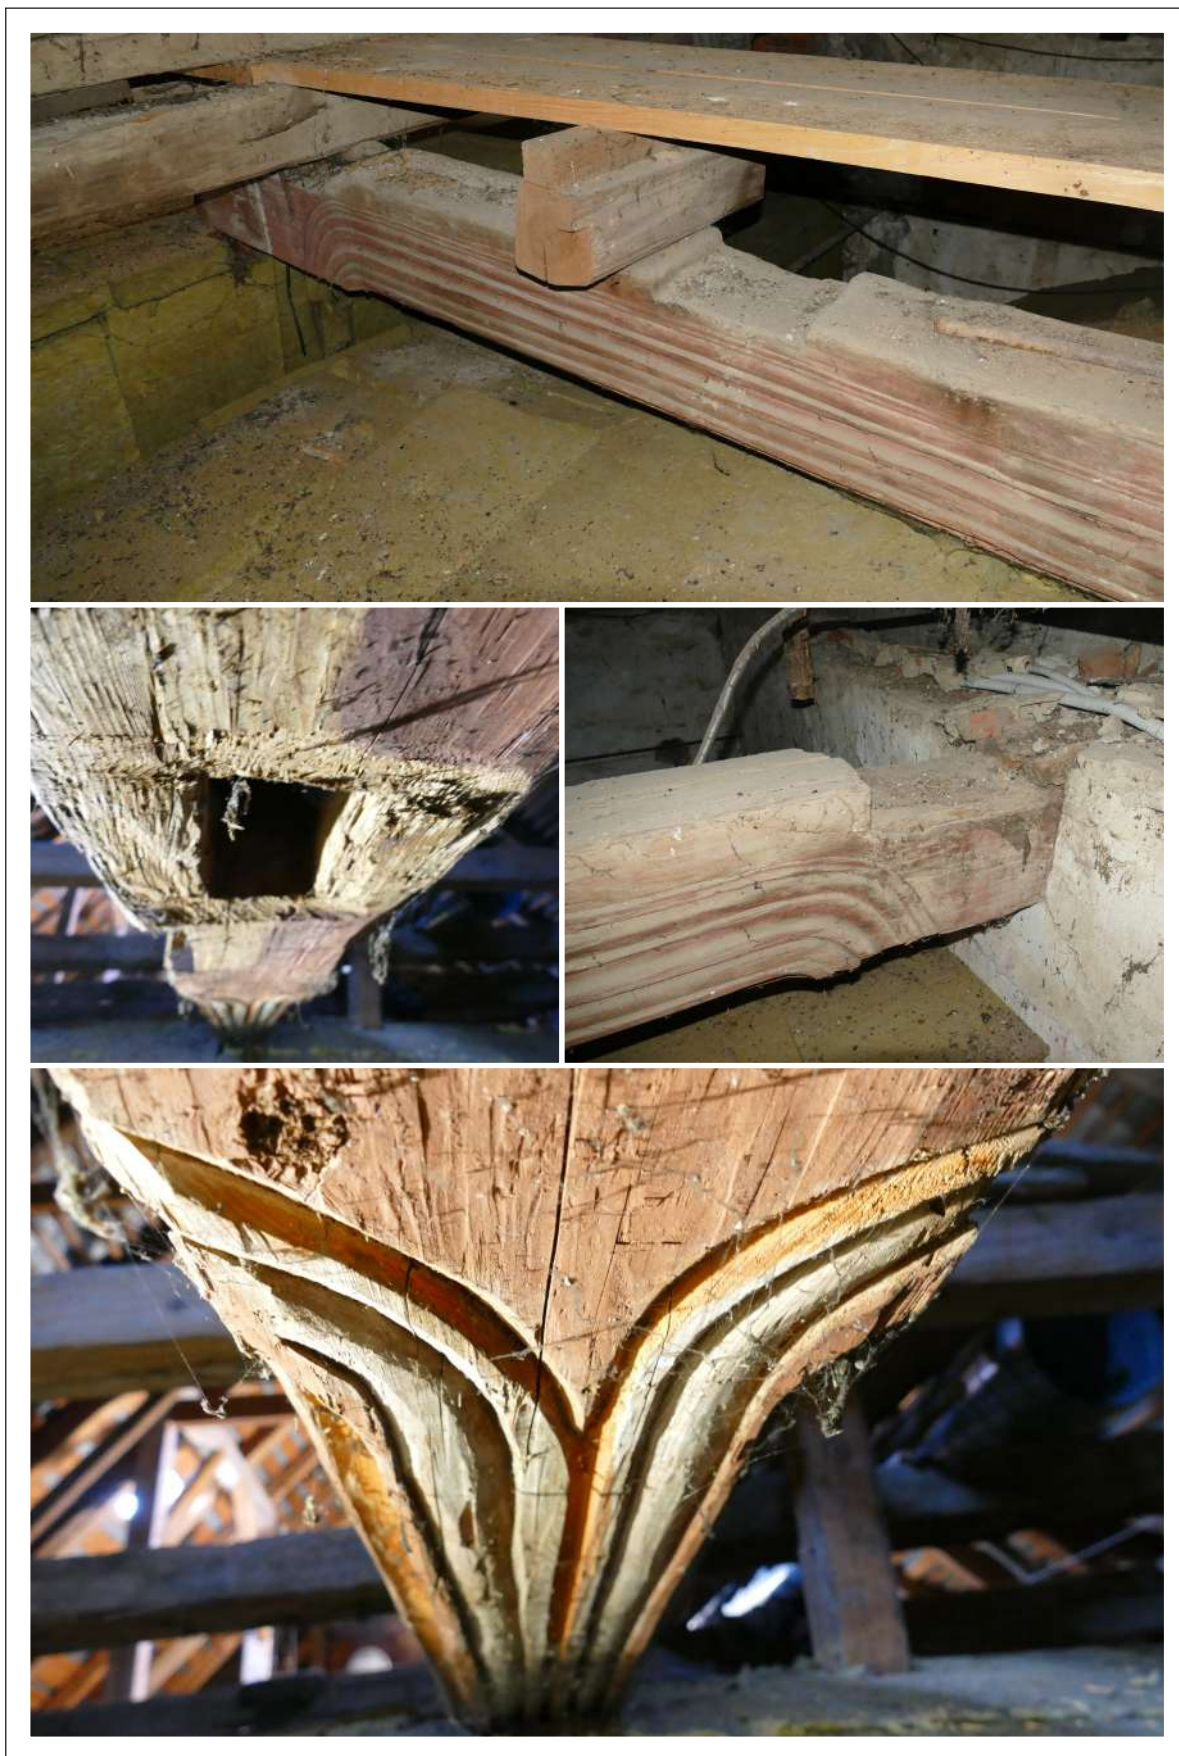
| Situovanie: nad rubom klenby lode |
| <p>Popis: V podstreší sa zachovali 2 priečne trámy držiace pôvodne podbitie a pod nimi pozdĺžny prievlak, bohato vyrezávaný, polychrómovaný a s letopočtom 1678. Jeden priečny trám sa nachádza pri pôvodnej západnej stene lode pri západnom väznom tráme, druhý tesne západne od 5. prázdnej väzby lode v smere od východu. Ich konce sú uložené na korunu múrov. Sedeli v plytkých výrezoch prievlaku, avšak po odstránení centrálneho stĺpa prievlak klesol a medzi ním a priečnymi trámami vznikol priestor. Trámy majú zo spodnej strany zvyšky kovaných klincov, ktoré držali podbitie, niektoré klince sú zachované, avšak už bez hlavičiek, po niektorých ostali len jazvy. Prievlak má na hornej hrane plytké výrezy, v ktorých sedeli priečne stropné trámy – dokopy ich je 5 – 3 na východnej strane, 2 na západnej, majú rozdielnu hĺbku, šírku 28 – 32 cm. Prievlak je bohatšie zdobený člnkovaním z južnej strany, kde je i nápis v strede v 2 riadkoch : A.D. 1678, bielou farbou. Bol smerovaný k južnému vstupu do lode kostola. Severná strana má len priebežnú profiláciu v spodnej časti, ktorá prechádza cez fazety na spodnú hranu trámu. Na východnom a západnom konci prievlaku sa profilácia zatáča smerom k nárožiam a pri stenách sú už nárožia pravouhlé hladké. Z južnej strany sú po stranách centrálneho letopočtu dlaby po rybinovom plátovaní pásikov, istiacich centrálny stĺp podopierajúci loď. Dlaby majú vonkajšie hrany rovné a šikmé, vnútorné zaoblené a v dlaboch sú dvojice dierok po spojovacom materiáli, zrejme drevených kolíkoch. V strede prievlaku, zo spodnej strany pod letopočtom, je obdĺžnikový dlab, kde bol nosný stĺp kolmo čapovaný. Na spodnej hrane je profilácia tvorená vybratými nárožiami a štyrmi prútmi, z ktorých sa vždy 2 zatáčajú do strán. Prievlak je polychromovaný, čo je najlepšie viditeľné zo spodnej strany. Prúty profilácie majú biely náter, plocha bez profilácie bordový a nárožia žlté. Prievlak 27 x v. 34 cm, centrálny dlab 14 x 18 x 10 cm, dlab rybinového plátu 28 x 23/ 8 cm.</p> |
| Stav: mierne narušený |

| Návrh na opatrenia a ochranu počas obnovy: Počas obnovy dbať, aby nedošlo k poškodeniu. |
| Návrh na spôsob obnovy a prezentácie: Priečne trámy očistiť od nečistôt a umelecko-remeselné ošetriť, prievlak reštaurovať. |

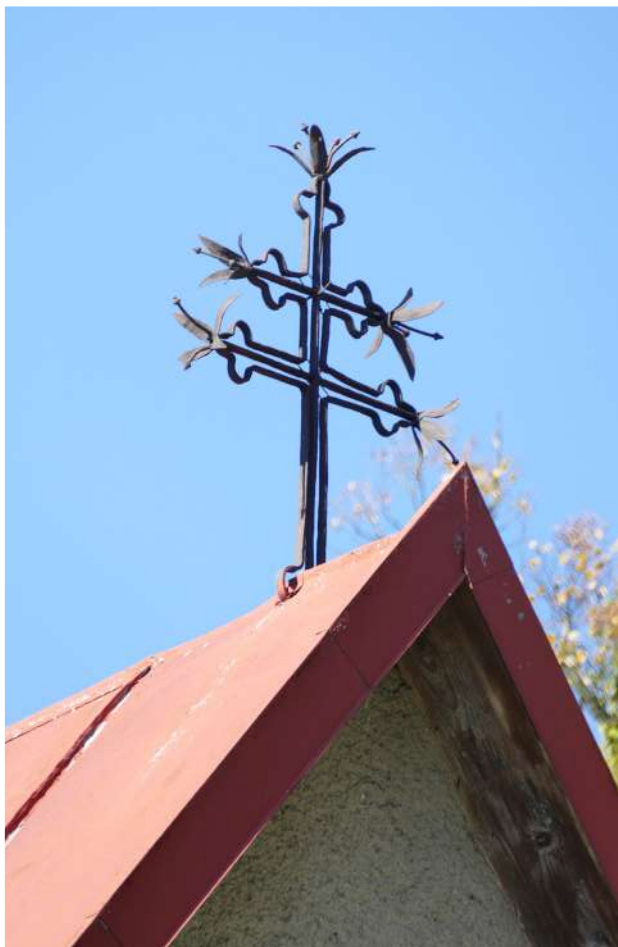
| Situovanie: vo vrchole strechy presbytéria nad východným štítom | |
| Popis: Nad štítom sa nachádza kovaný d'atelinový kríž s 2 ramenami. Je z pásoviny tvarovanej po obvode kríža, stabilitu zabezpečuje aj vnútorná centrálna vertikálna tyč a 2 priečne tyče cez ramená kríža. Vrchol kríža i konce ramien majú d'atelinové ukončenia – s trojlístkami. Na ich koncoch je kovaná ľalia so 4 lupeňmi a medzi nimi po 2 tyčinky pri kvetoch na koncoch ramien a 4 tyčinky vo vrchole kvete. Náter kríža je čierny. | |
| Stav: narušený skorodovaním | |

| Návrh na opatrenia a ochranu počas obnovy: Počas obnovy dbať, aby nedošlo k poškodeniu. | |
| Návrh na spôsob obnovy a prezentácie: Umelecko-remeselne obnoviť. | |
