KOSTOL NANEBOVZATIA PANNY MÁRIE  
ARCHITEKTONICKO-HISTORICKÝ VÝSKUM  
Č. ÚZPF 409/1

ŽUPČANY

Autori výskumu: Mgr. Michaela Haviarová, PhD.  
Mgr. art. Tomáš Haviar  
november 2019

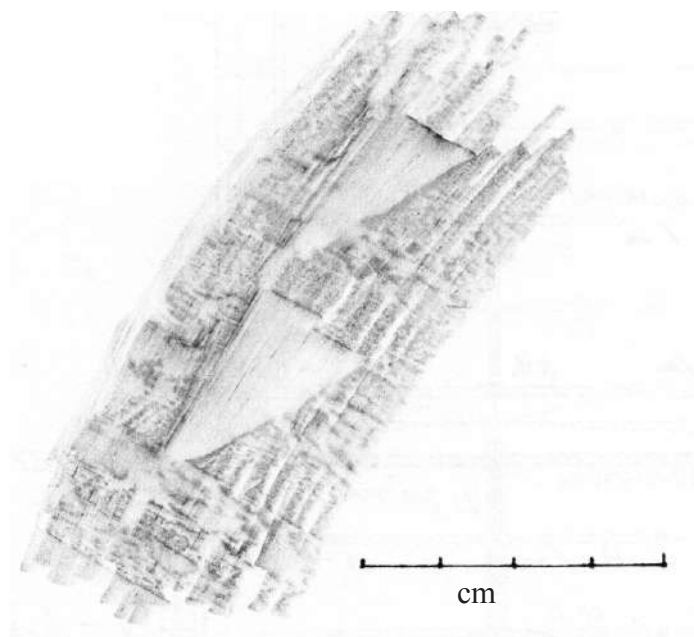
Frotáž trojuholníkových tesárskych značiek - stĺpik 1. plnej väzby presbytéria

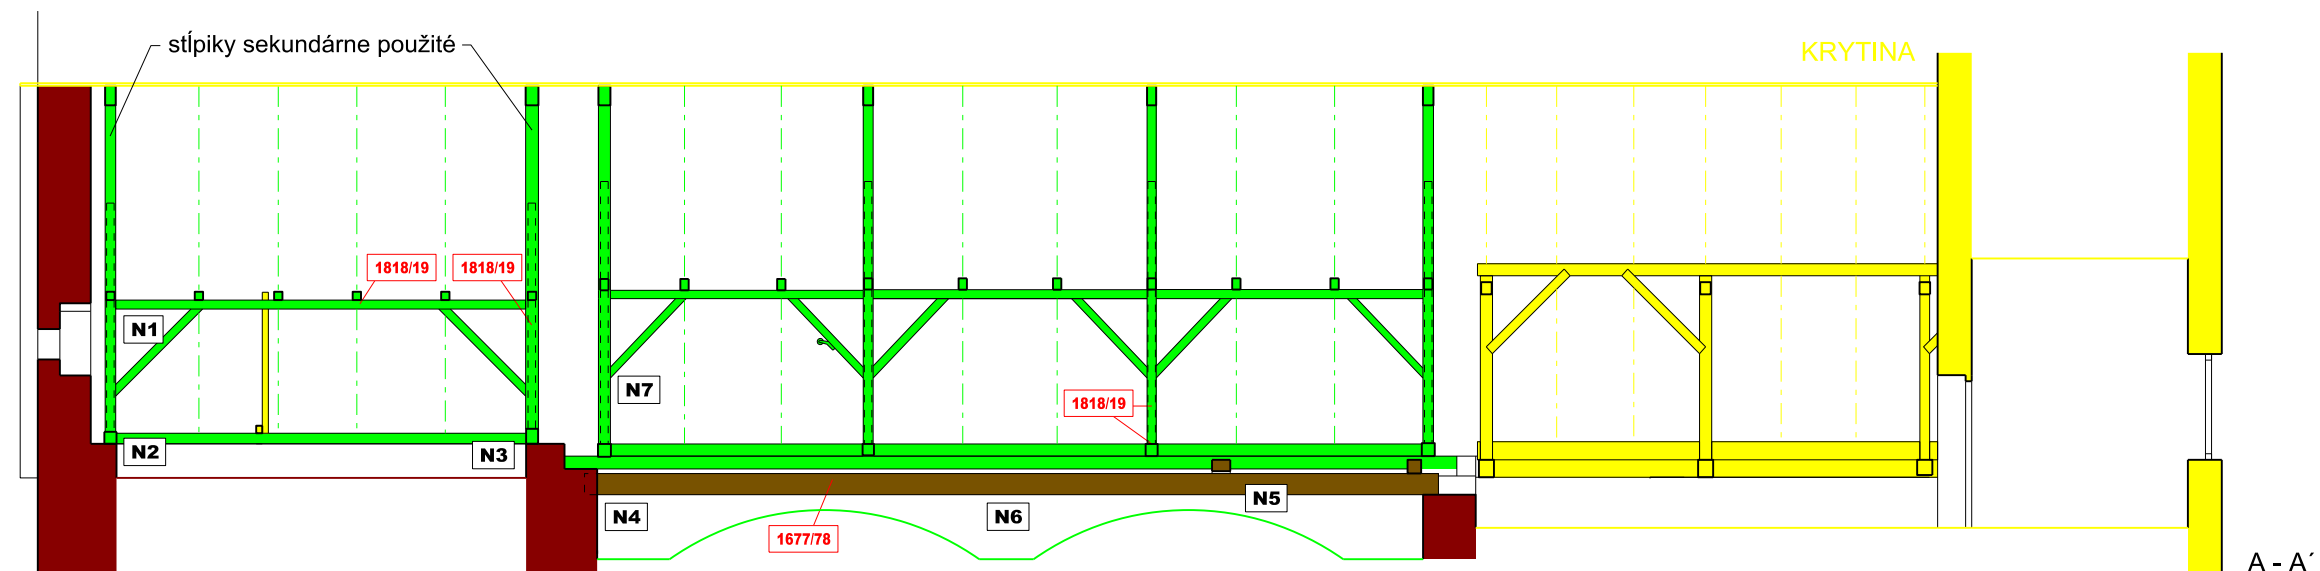
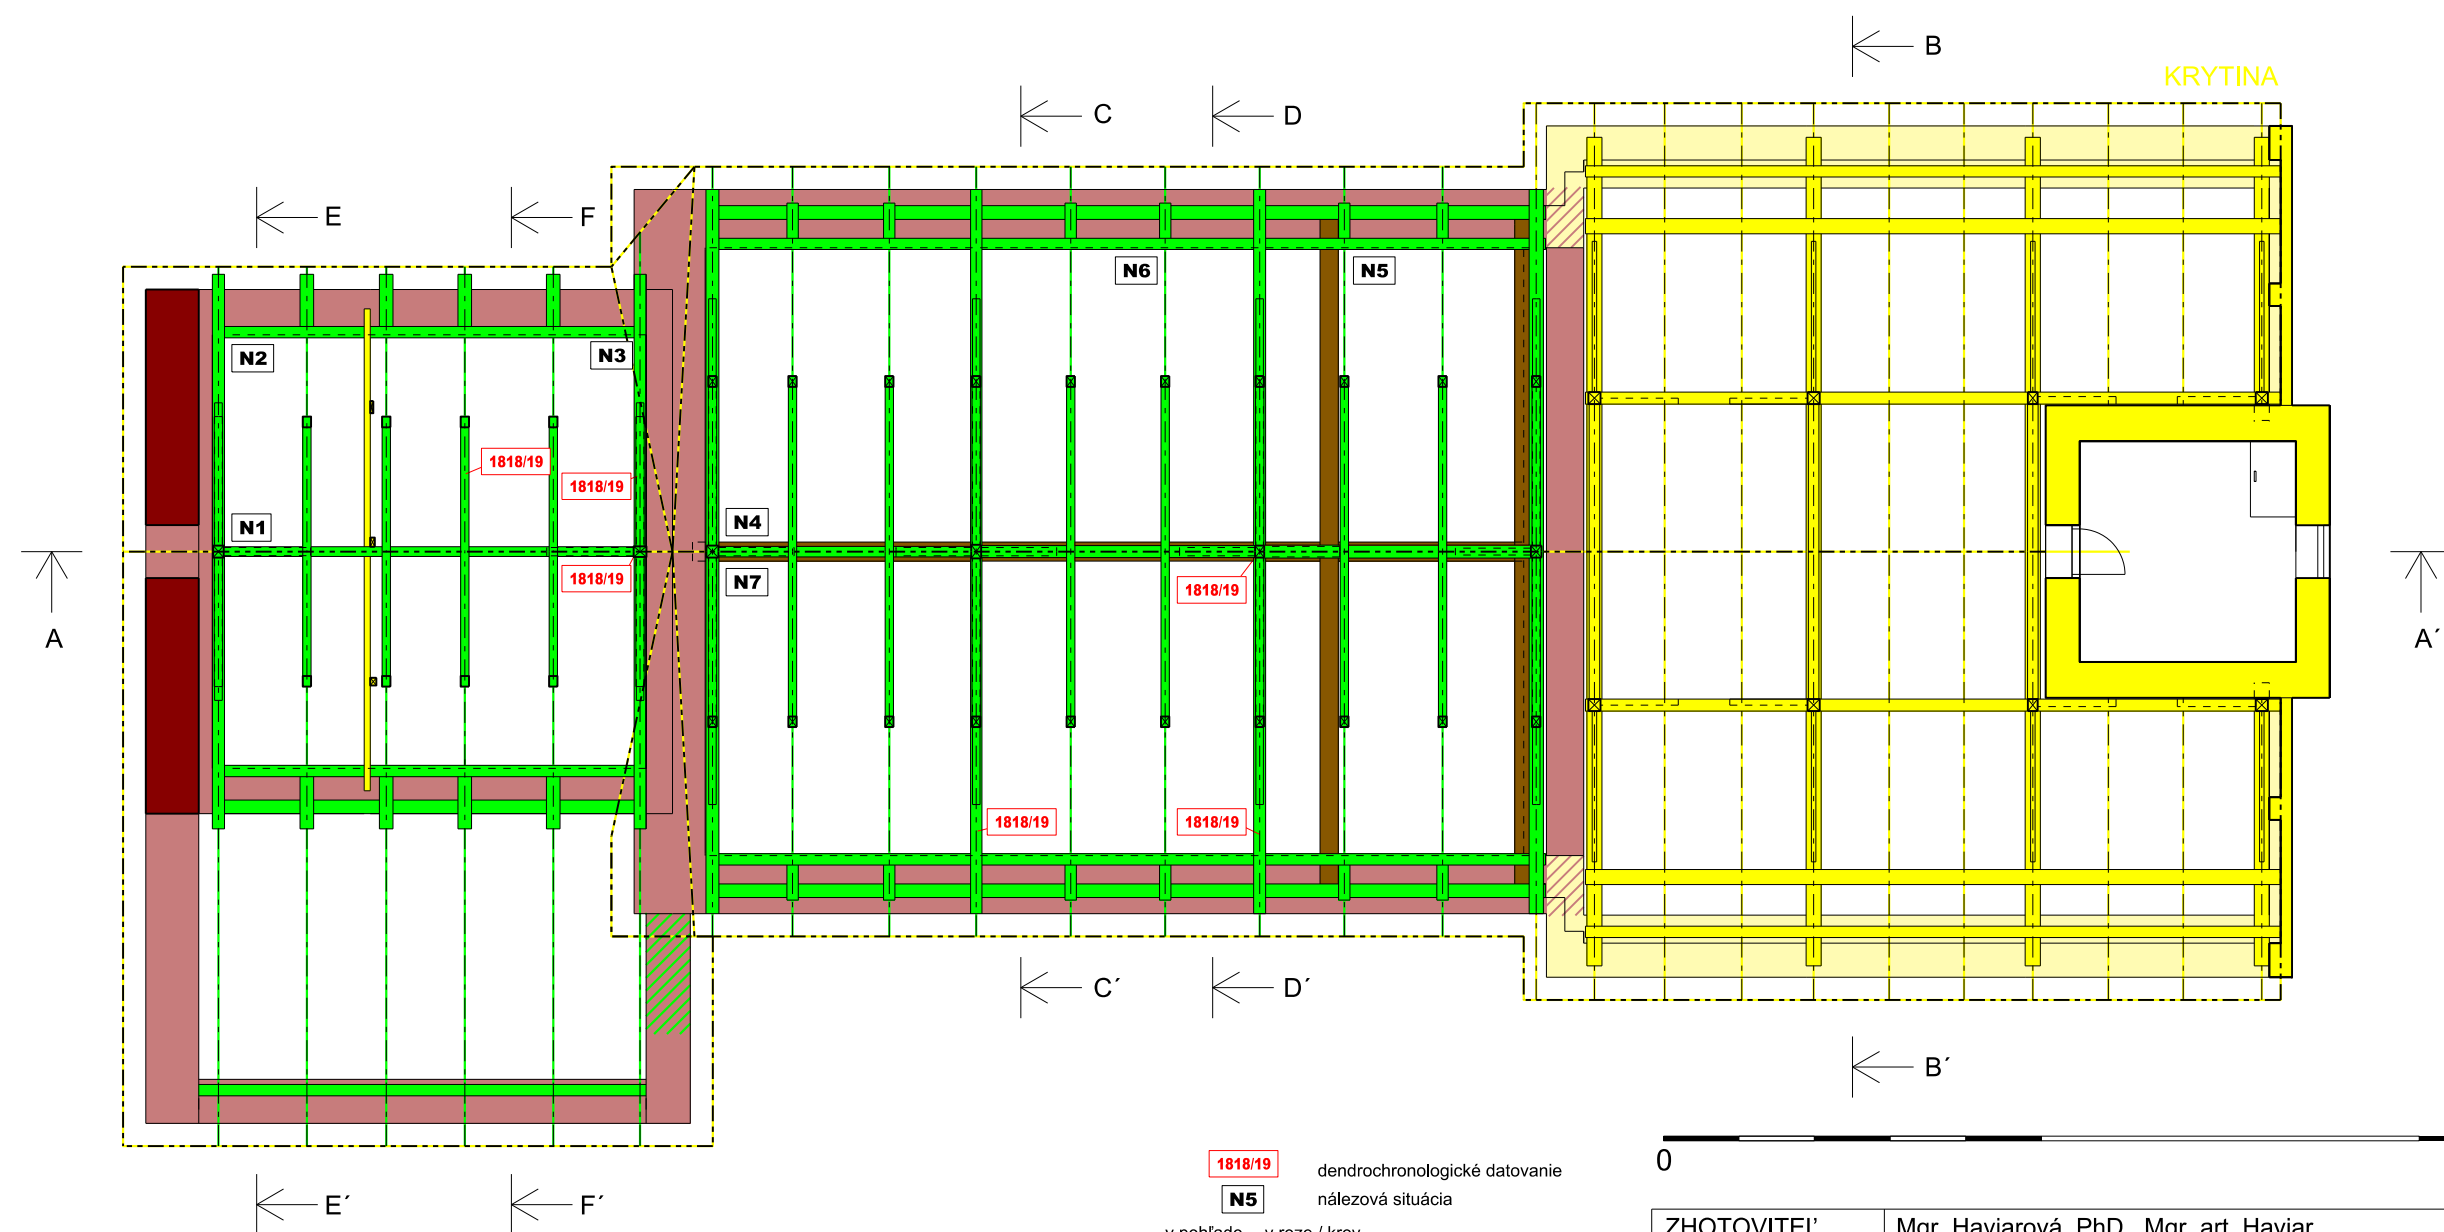
| VÝKRES | PODORYS KROVU / REZ - analýza vývoja | Č. VÝKR. | 1 |

1818/19 dendrochronologické datovanie  
N5 nálezovalá situácia  
v pohľade v reze / krov  
začiatok 14. storočia  
1678  
1819  
1968 - 70
